Puntos negros del Departamento de San Martín, Mendoza, a partir de siniestros viales con lesionados donde intervino policía científica

TESINA

2011

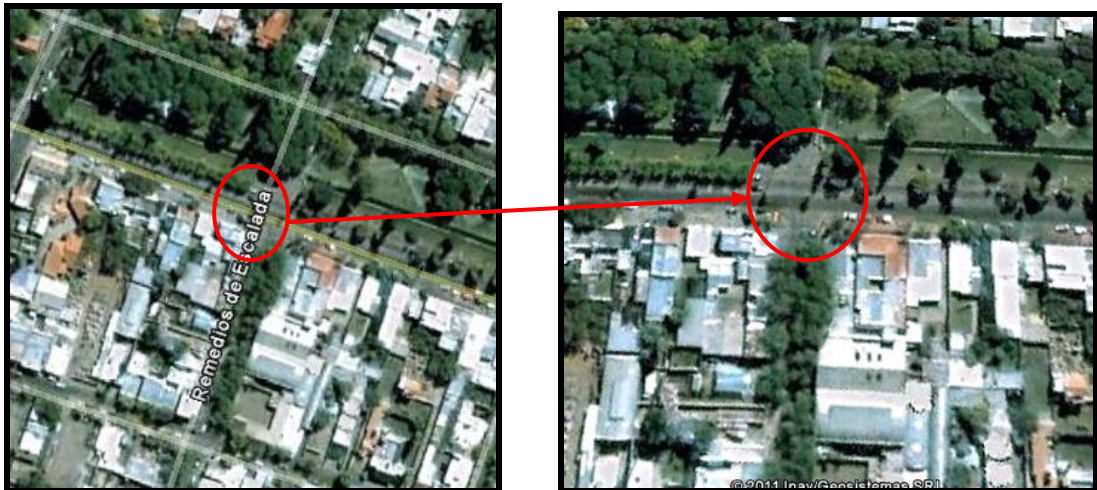
Punto Crítico Nº 01: Avenida Leandro Alem y Calle Remedios de Escalada

La Avenida Leandro Alem se orienta de Este a Oeste con doble sentido de circulación vehicular. La Calle Remedios de Escalada se orienta de Sur a Norte con un solo sentido de circulación. Remedios de Escalada al cruzar la Avenida Alem cambia su nombre por Viamonte. La intersección Presenta semáforos en las esquinas e iluminación artificial.

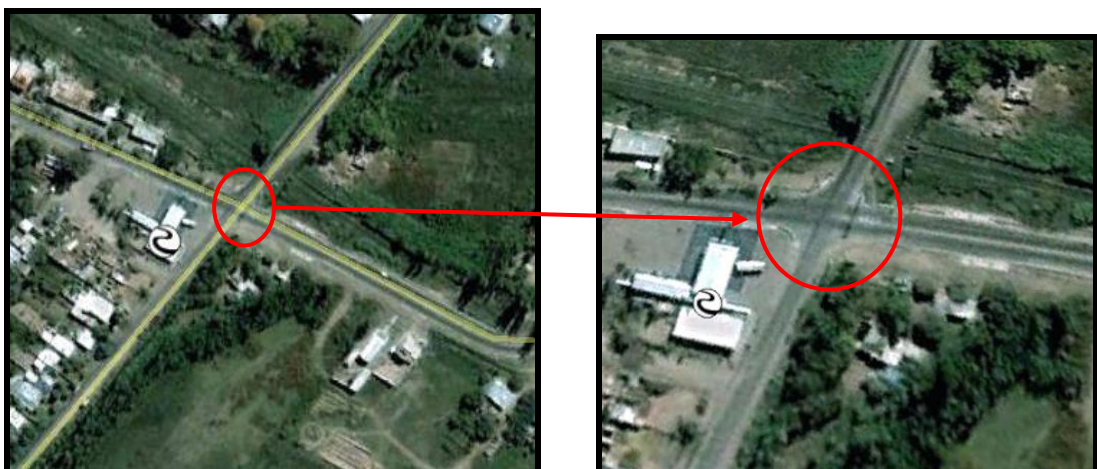
Punto Crítico Nº 02: Ruta Provincial 50 (Avenida Libertador) y Carril Chimbas

Carril Chimbas se orienta de Norte a Sur con doble sentido de circulación vehicular. Ruta 50 se orienta de Oeste a Este con doble sentido de circulación.

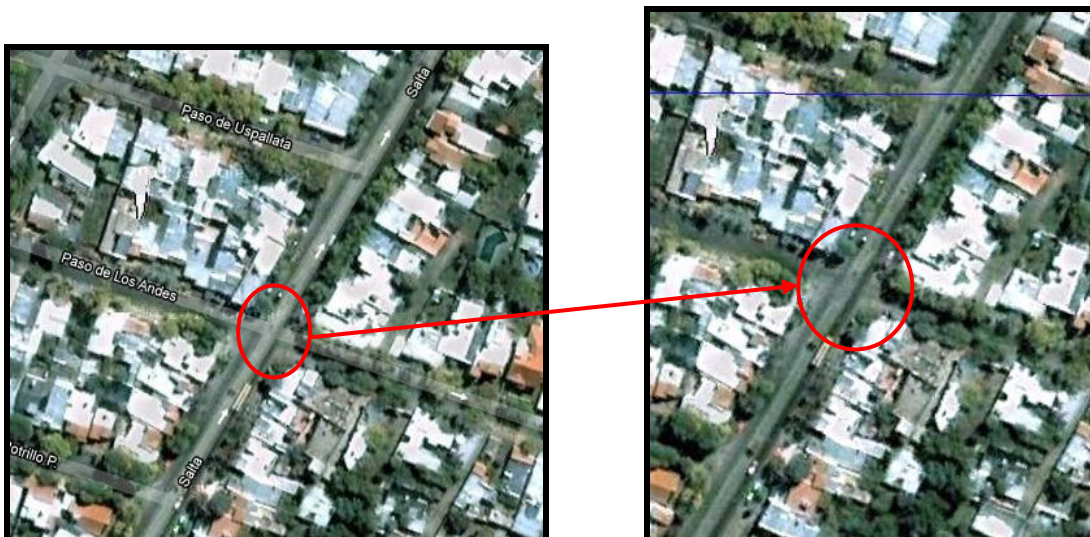
Punto Crítico Nº 03: Avenida Salta y Paso de los Andes

Avenida Salta se orienta de Sur a Norte con doble sentido de circulación vehicular, separados ambos carriles de circulación por un boulevard. Calle Paso de los Andes se orienta de Este a Oeste con un solo sentido de circulación vehicular. En la intersección no se observaron señales que controlen la circulación vehicular.

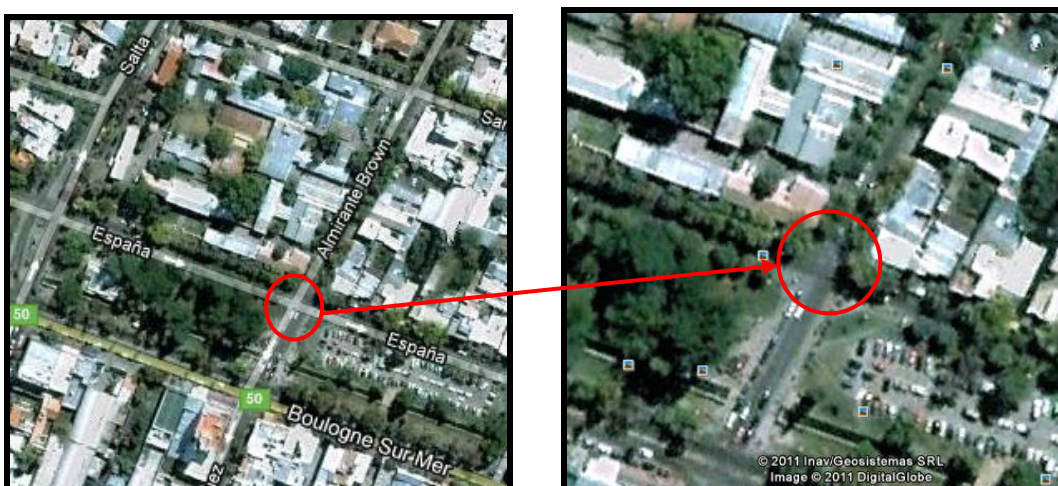
Punto Crítico Nº 04: Calle Almirante Brown y Avenida España

Avenida España se orienta de Este a Oeste con un solo sentido de circulación vehicular. Calle Almirante Brown se orienta de Norte a Sur con un solo sentido de circulación. La intersección carece de señalización semafórica y carteles

precautorios o reglamentarios que controlen la circulación vehicular. Se trata de una Zona céntrica (urbana) con gran afluencia vehicular.

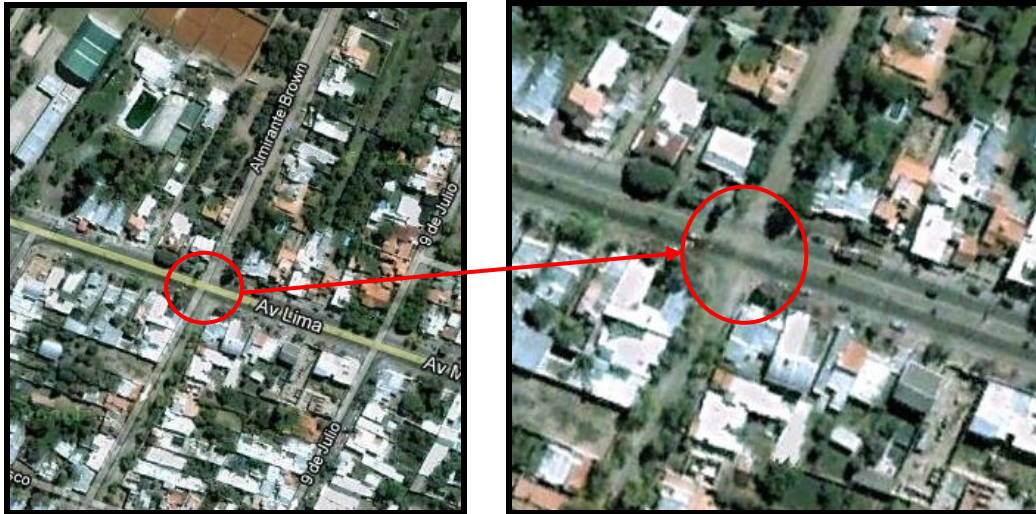
Punto Crítico Nº 05: Avenida Lima y Calle Almirante Brown

Avenida Lima se orienta de Este a Oeste con doble sentido de circulación vehicular, separados ambos carriles de circulación por un boulevard. Calle Almirante Brown se orienta de Norte a Sur.

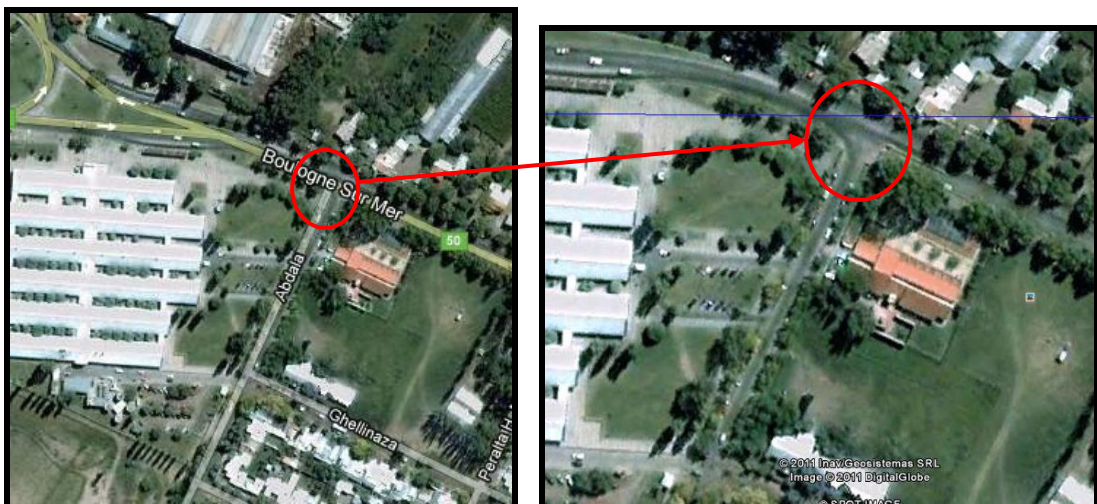
Punto Crítico Nº 06: Avenida Boulogne Sur Mer y calle Abdala

Avenida Boulogne Sur Mer se orienta de Este a Oeste con doble sentido de circulación vehicular. A partir del año 2011 los carriles de circulación de la Avenida se encuentran separados por un boulevard. Sobre el costado Norte de la avenida

se encuentra un cartel fijo prohibido girar a la izquierda. Calle Abdala se orienta de Sur a Norte con doble sentido de circulación. Zona urbana.

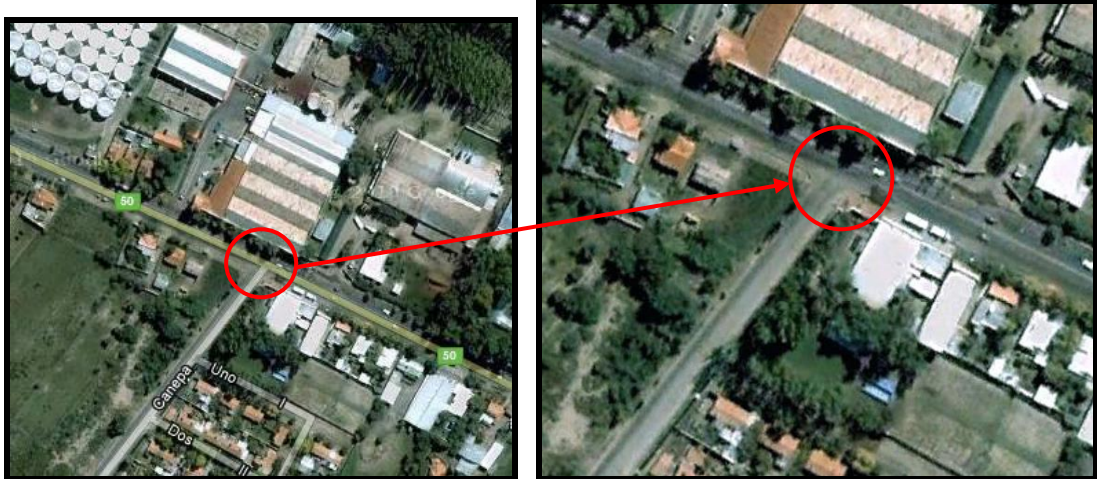
Punto Crítico Nº 07: Avenida Boulogne Sur Mer (Ruta 50) y calle Canepa

Avenida Boulogne Sur Mer se orienta de Este a Oeste con doble sentido de circulación vehicular. Calle Canepa se orienta de Norte a Sur con doble sentido de circulación vehicular. La intersección posee señalización semafórica.

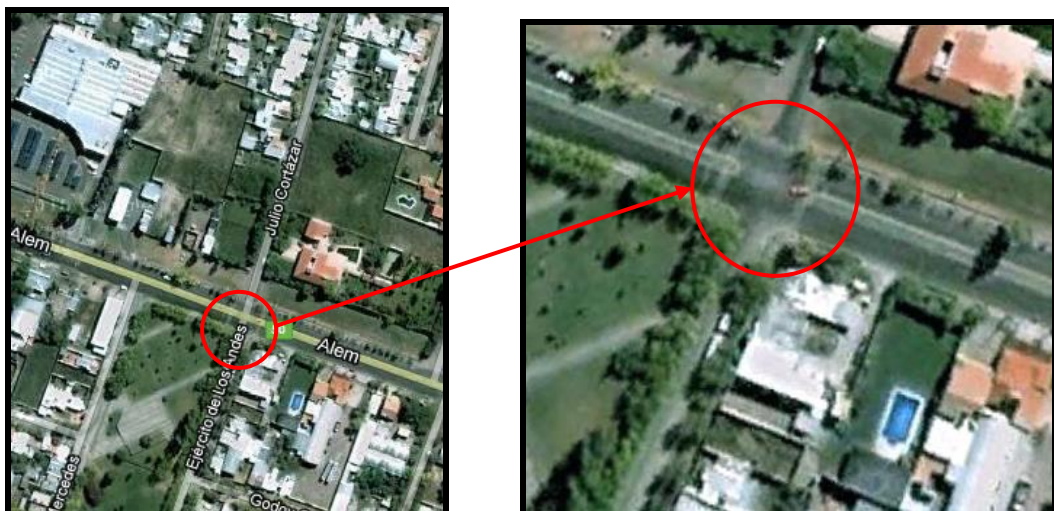
Punto Crítico Nº 08: Avenida Leandro Alem y Calle Ejército de los Andes

Avenida Alem se orienta de Este a Oeste con doble sentido de circulación vehicular, separados ambos carriles por un boulevard. Calle Ejército de los andes se orienta de Sur a Norte con doble sentido de circulación. No presenta líneas demarcatorias,

y al cruzar la Avenida Alem cambia de nombre por Julio Cortázar. Al momento del análisis de los expedientes se constató que en la intersección no existía señalización semafórica. Luego, a partir del año 2011 en la intersección fueron colocados semáforos Led. Presentan iluminación artificial.

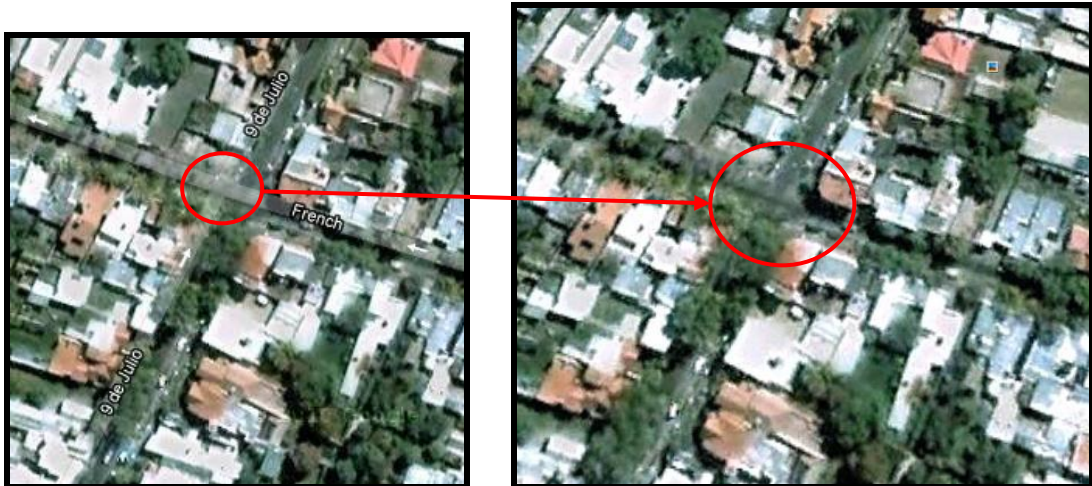
Punto Crítico Nº 09: Calle 9 de Julio y Calle French

Calle 9 de Julio se orienta de Sur a Norte con un solo sentido de circulación. Posee acequias y veredas en ambos laterales. Calle French se orienta de Este a Oeste con un solo sentido de circulación. Ésta al cruzar calle 9 de Julio cambia de Nombre a Maipú. Posee acequias y veredas en ambos laterales. La intersección no presenta señales de prevención o reglamentación.

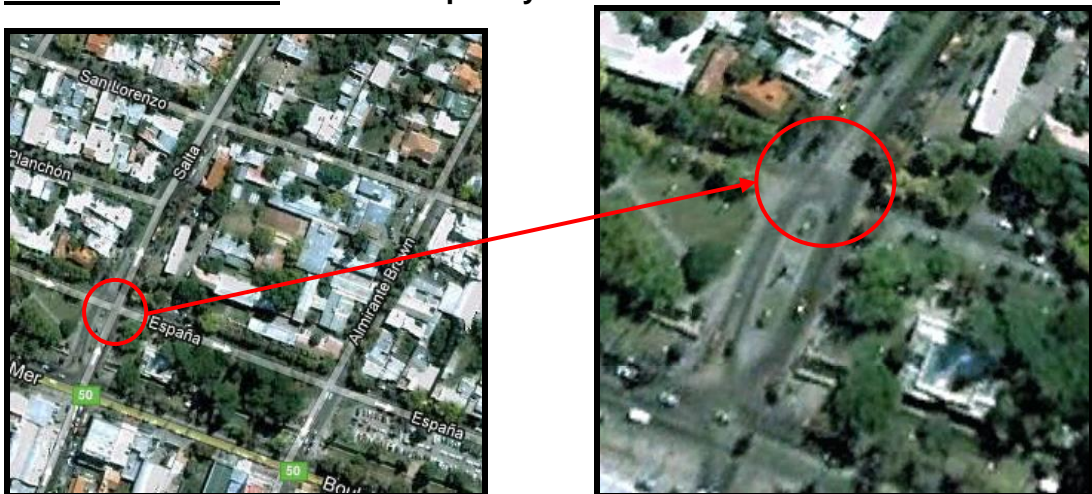
Punto Crítico Nº 10: Avenida España y Avenida Salta

Avenida Salta se orienta de Sur a Norte con doble sentido de circulación vehicular, separados ambos carriles por un boulevard. Avenida España se orienta de Este a

Oeste con un solo sentido de circulación. En la intersección no se observaron señales que controlen la circulación vehicular.

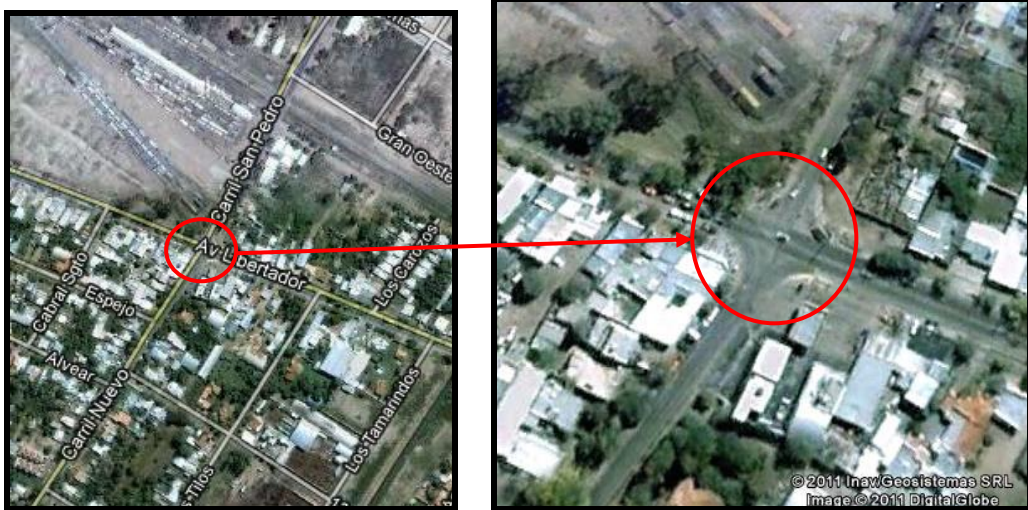
Punto Crítico Nº 11: Carril Nuevo Barriales y Ruta Provincial 50

Carril Nuevo Barriales se orienta de Sur a Norte con doble sentido de circulación vehicular. Al cruzar la Intersección con Ruta 50 cambia de nombre a Carril San Pedro. Posee banquetas y veredas. Ruta 50 se orienta de Este a Oeste con doble sentido de circulación. La intersección no posee carteles precautorios o reglamentarios. Zona urbana con iluminación artificial y señalización semafórica.

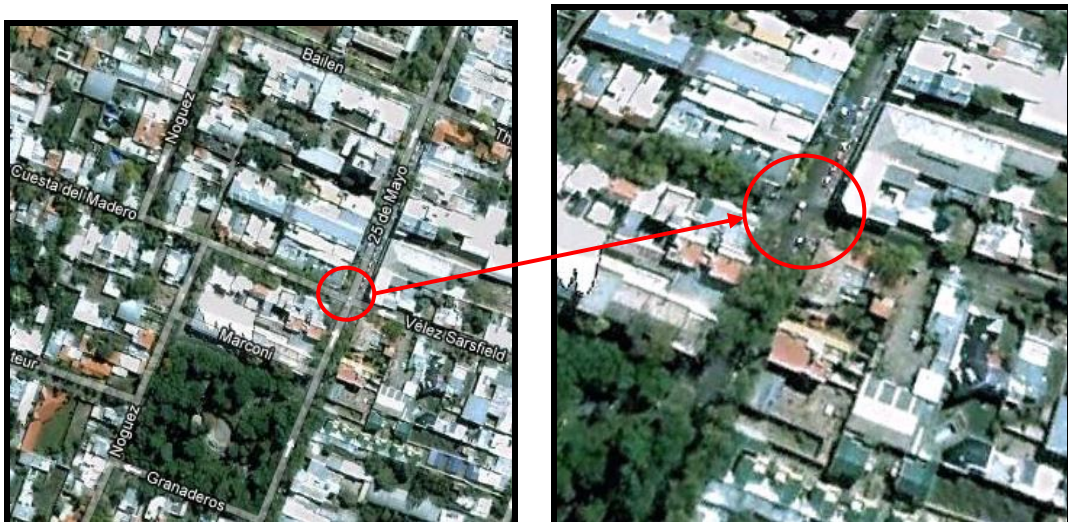
Punto Crítico Nº 12: Calle 25 de Mayo y Calle Cuesta del madero

Calle 25 de Mayo se orienta de Norte a Sur con doble sentido de circulación vehicular. Posee cordones y acequias hormigonadas y veredas, sin banquetas.

Calle Cuesta del Madero se orienta de Oeste a Este con un solo sentido de circulación. No posee líneas demarcatorias. Posee cordones y acequias hormigonadas y veredas. Al cruzar calle 25 de Mayo ésta cambia de nombre por Vélez Sarsfield. La intersección carece de señalización semafórica y de carteles reglamentarios o precautorios. Zona urbana muy transitada.

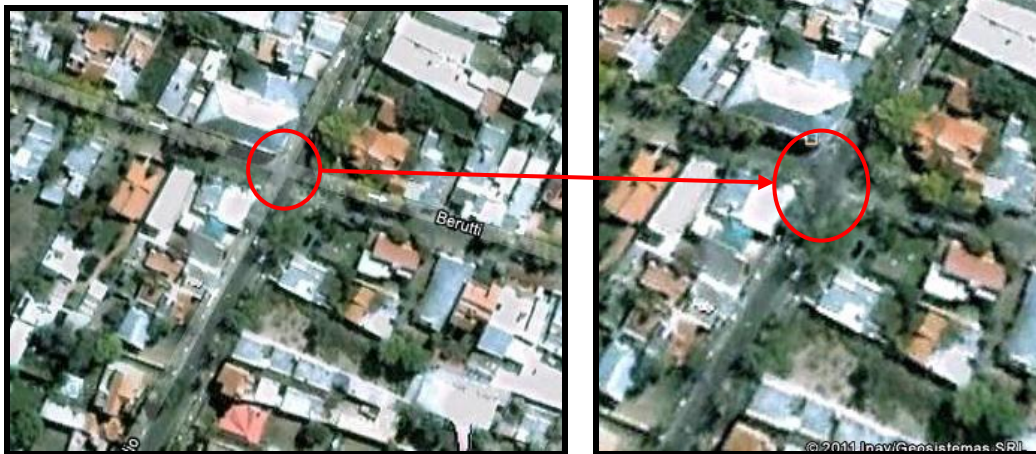
Punto Crítico Nº 13: Calle 9 de Julio y Calle Pasco

Calle 9 de Julio se orienta de Sur a Norte con un solo sentido de circulación vehicular. Sin líneas demarcatorias. Posee cordones hormigonados, acequias y veredas en ambos laterales. Calle Pasco se orienta de Este a Oeste con un solo sentido de circulación. Sin líneas demarcatorias. Al cruzar la intersección con calle 9 de Julio ésta cambia de nombre por Calle Berutti. Posee en ambos laterales cordones, acequias y veredas. La intersección carece de señalización semafórica y de carteles precautorios o reglamentarios. Zona urbana muy transitada con iluminación artificial.

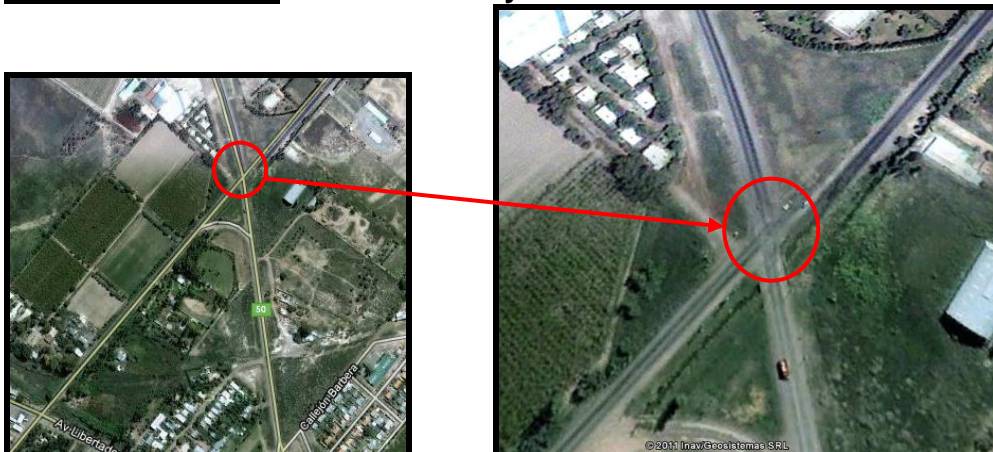
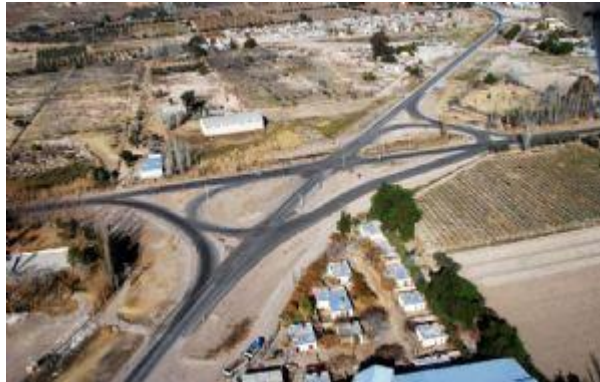
Punto Crítico Nº 14: Carril Chimbas y Variante de Ruta 50

Variante de Rta. 50 se orienta de NO a SO con doble sentido de circulación vehicular. Posee banquetas en ambos laterales, y son de tierra. Carril Chimbas se orienta de Este a Oeste con doble sentido de circulación. Al Momento de la inspección de los informes policiales se constató que en la intersección sobre la banquina S de Variante de Rta. 50 había un cartel de "cruce de arterias"; en la banquina E de carril Chimbas un cartel indicador de "máx. 40km/h". Luego a finales del año 2010 se empezó a construir una rotonda como medida de seguridad para disminuir el número de siniestros viales que se producían sobre este tramo. Al momento de la observación directa se constató la presencia de señalización vertical: precautorias: cartel de rotonda; reglamentarias: cartel de ceda el paso, dirección obligatoria, contramano.

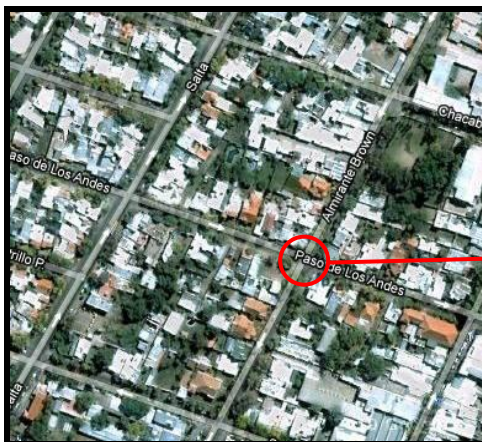
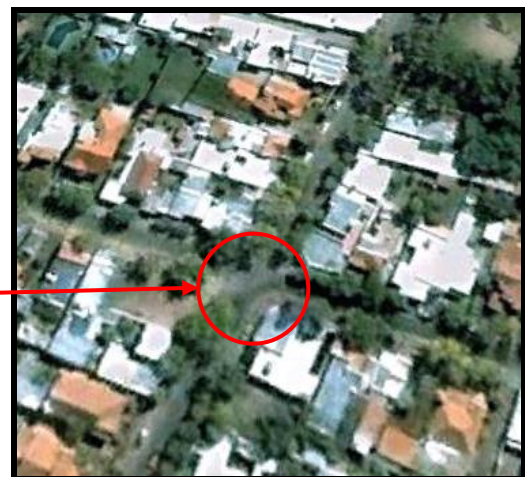
Punto Crítico Nº 15: Calle Paso de los Andes y Almirante Brown

Calle Almirante Brown se orienta de Norte a Sur con un solo sentido de circulación vehicular. Sin líneas demarcatorias. Posee cordones perimetrales, acequias y veredas en ambos laterales. Calle Paso de los Andes se orienta de Este a Oeste

con un solo sentido de circulación. Sin líneas demarcatorias. Posee cordones perimetrales, acequias y veredas en ambos laterales. La intersección se trata de una zona urbana muy transitada, que carece de semáforos y señales precautorias o reglamentarias.

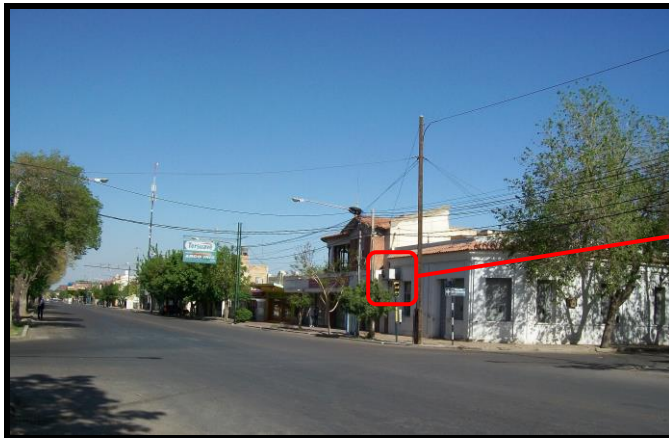
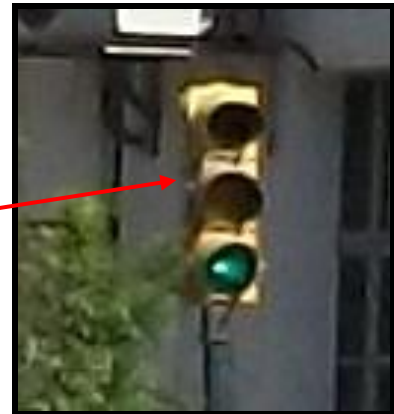
En esta imagen se observa que la intersección presenta semáforos en la esquinas de la misma. Con respecto al Estado de los mismos, decimos que algunos al momento de la inspección no funcionaban correctamente, ya que algunas de las luces de los mismos no funcionaban o no eran visibles claramente.

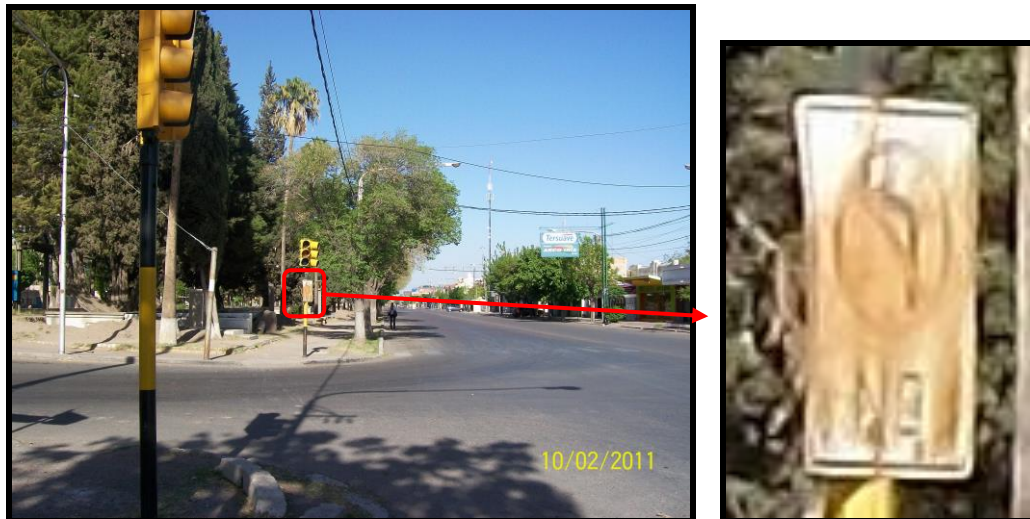
Figura Nº 4

En esta imagen se observa el cartel de prohibido girar a la izquierda, el cual se encuentra en malas condiciones de mantenimiento, ya que no se logra ver claramente.

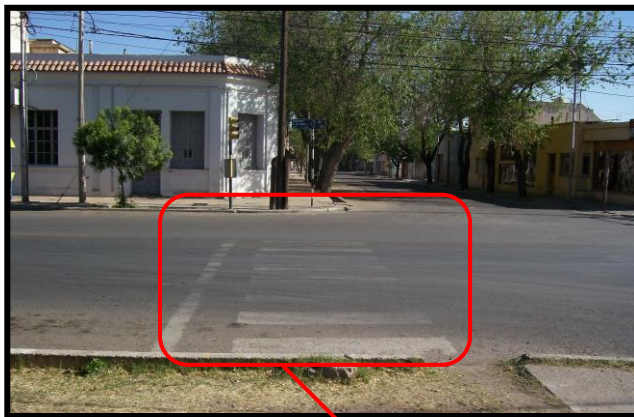
Figura Nº 5

En esta imagen se observa una de las sendas peatonales de la Avenida Alem, la cual se encuentra semi-pintada.

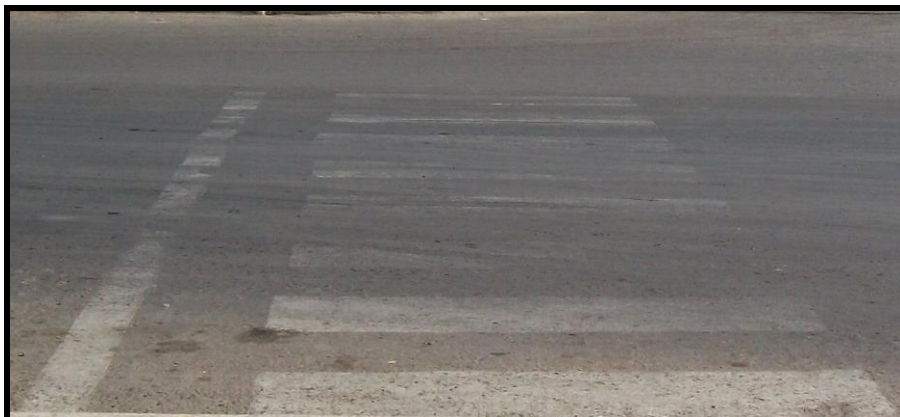
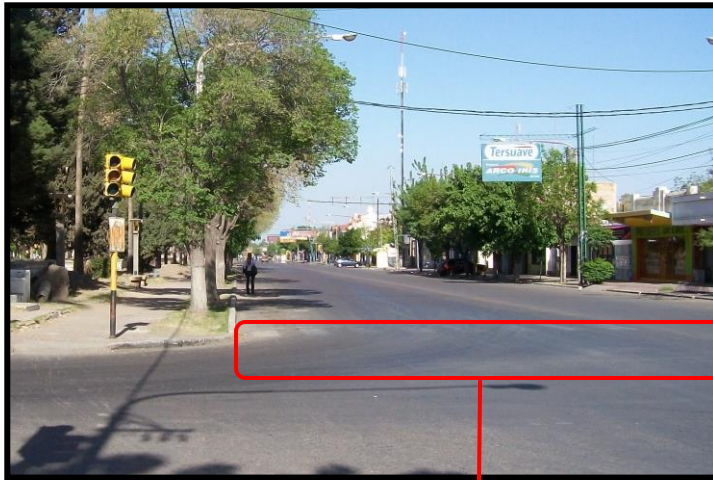
En esta imagen se observa la otra senda peatonal de la Avenida, la cual también se encuentra semi-pintada

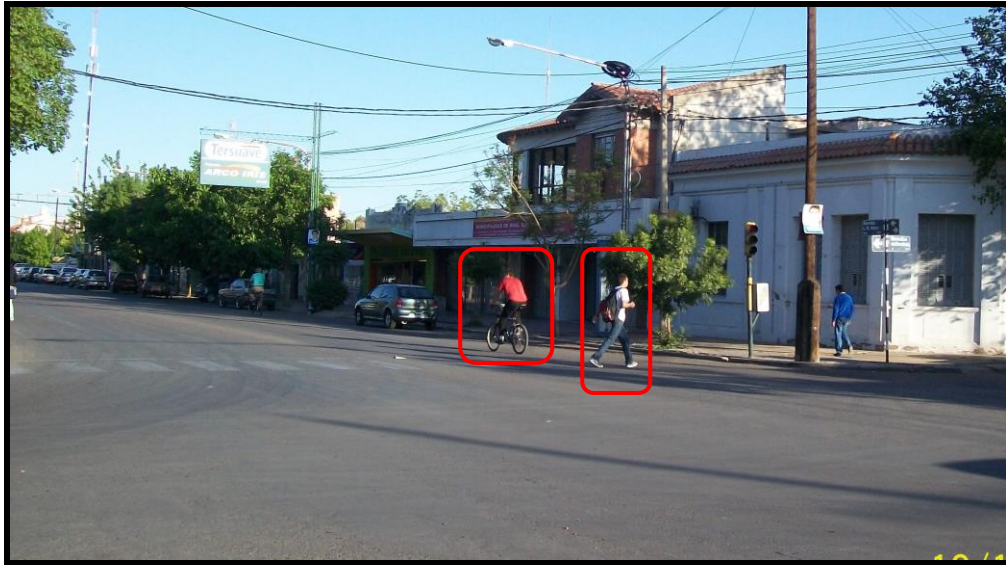
En esta imagen se observa a un ciclista circulando la Avenida de Oeste a Este y a un peatón cruzando la Avenida Alem por la Senda Peatonal que se encuentra semi-pintada.

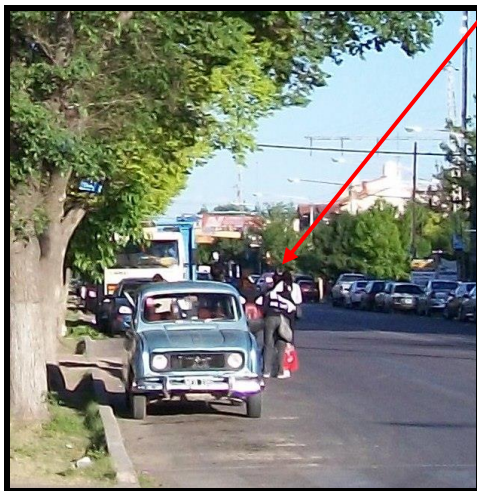
En esta oportunidad se observan vehículos estacionados en la Avenida Alem, que dificultan la visibilidad de los conductores que circulan por ella de Este a Oeste. También se encuentran personas ubicadas al lado de los vehículos estacionados esperando el colectivo.

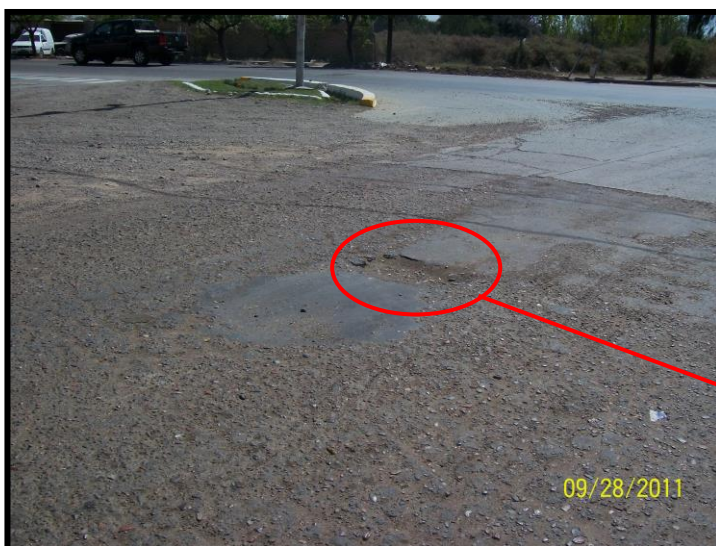
Figura N° 2

Como se observa en la imagen el estado del carril chimbas no es bueno ya que presenta irregularidades y baches en su calzada.

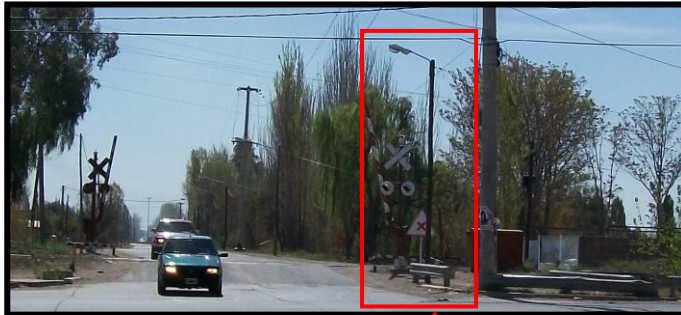
Figura N° 3

En la imagen se observa el paso a nivel ubicado en el carril Barriales. Este Presenta sus señales de seguridad correspondientes, la cual se encuentra visible en casi toda su totalidad, ya que delante de ella se ubica el poste de alumbrado público.

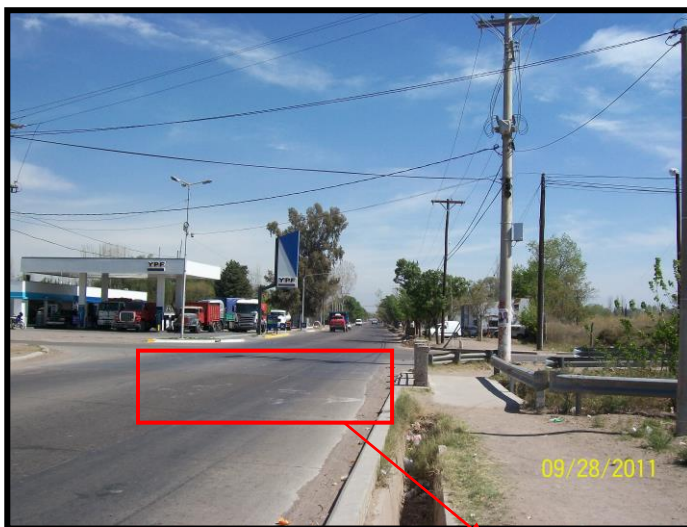
Figura N° 4

La Ruta Provincial 50 sólo presenta señalización horizontal que indica el sentido de circulación de los vehículos, las cuales se encontraban semi- pintadas.

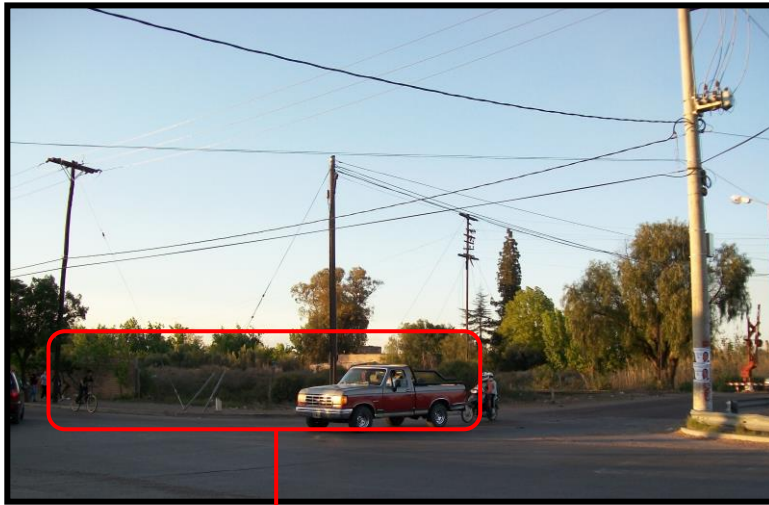
Figura N° 7

En esta imagen se observa a la camioneta parada en el carril Chimbass para cruzar la intersección ocupando parte de la Ruta 50; y se observa una bicicleta circulando por la Ruta 50 en contramano.

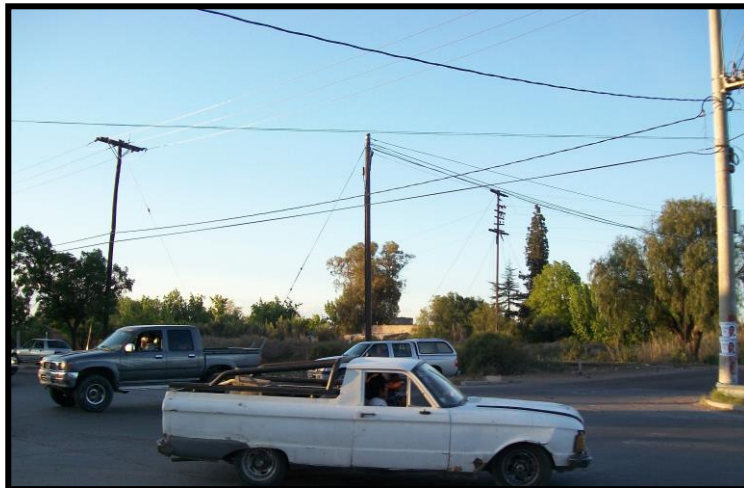
En esta imagen se observa los vehículos que tratan de cruzar la intersección la cual no presenta señalización vertical que controle el tránsito.

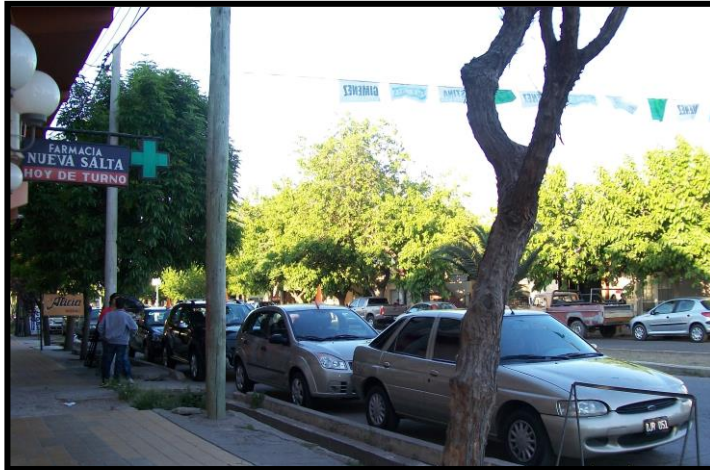
Figura N° 3

Existen vehículos estacionados en el lateral Oeste de Avenida Salta que disminuyen la visibilidad de los conductores de los vehículos que circulan por ella.

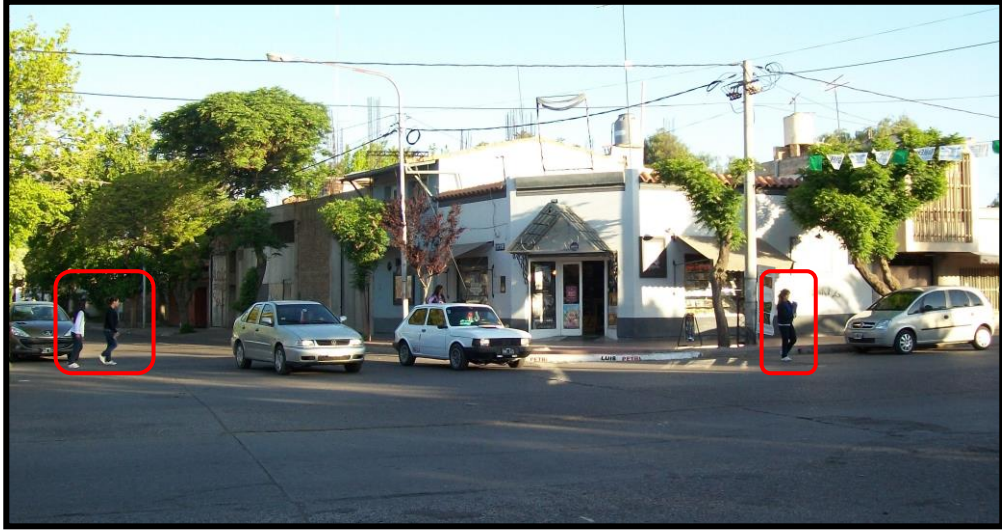
Se observa a los peatones tratando de cruzar la intersección por las esquinas de la misma, la cual no presenta sendas peatonales, por lo tanto los vehículos se paran en las esquinas dificultando la circulación de los mismos.

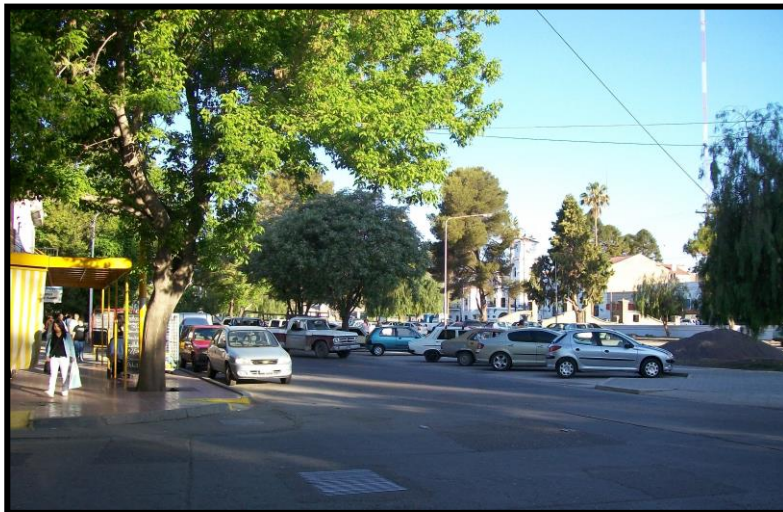
Figura Nº 3

En esta imagen se observa vehículos estacionados en ambos laterales de la Avenida España, dificultando parcialmente la visibilidad de los conductores.

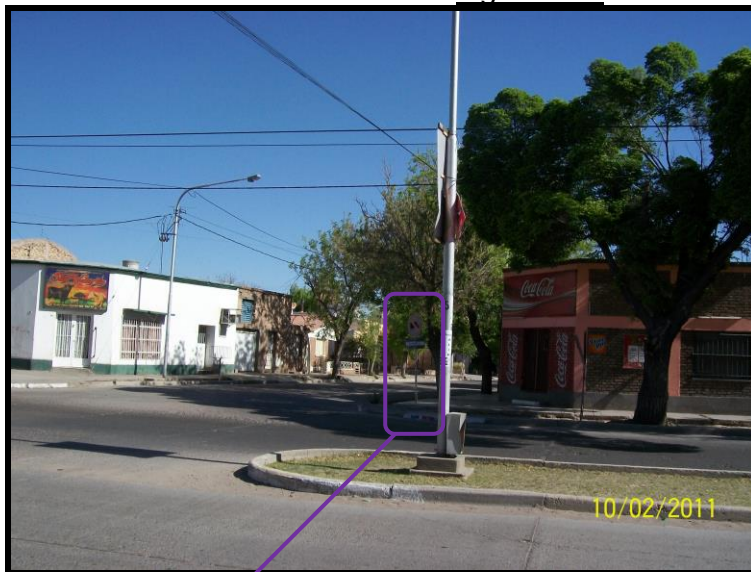
Figura N° 2

En la imagen se observa la señalización vertical de "Prohibido transitar camiones"

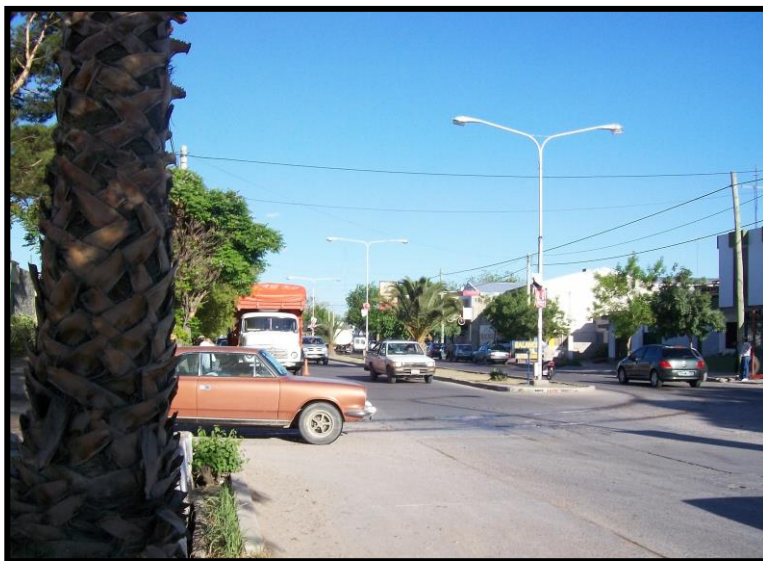
Figura N° 3

En esta imagen se observa que el vehículo que circula por Alte. Brown debe detenerse en la mitad de la calzada para observar si viene algún vehículo por la Avenida ya que se encuentra un camión estacionado que dificulta la visibilidad

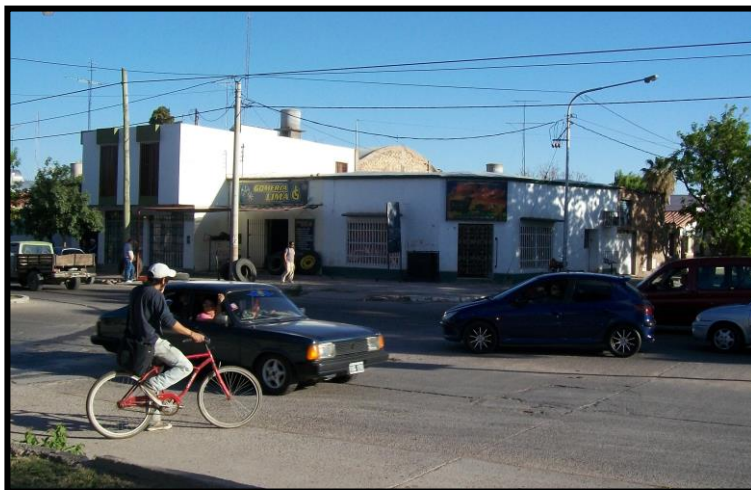
En esta imagen se observa al conductor de la bicicleta tratando de cruzar la Avenida, cuando se encuentran circulando vehículos por ella.

- ✓ Resaltar la demarcación horizontal de ambas arterias;
- ✓ Colocar algún dispositivo reductor de velocidad que obligue a los conductores a reducir la velocidad al llegar a la intersección;

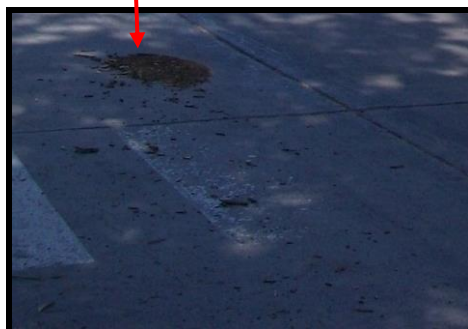
En la figura 3 se demuestra los restos terrosos y el tacho ubicados sobre la Avenida B. S. Mer

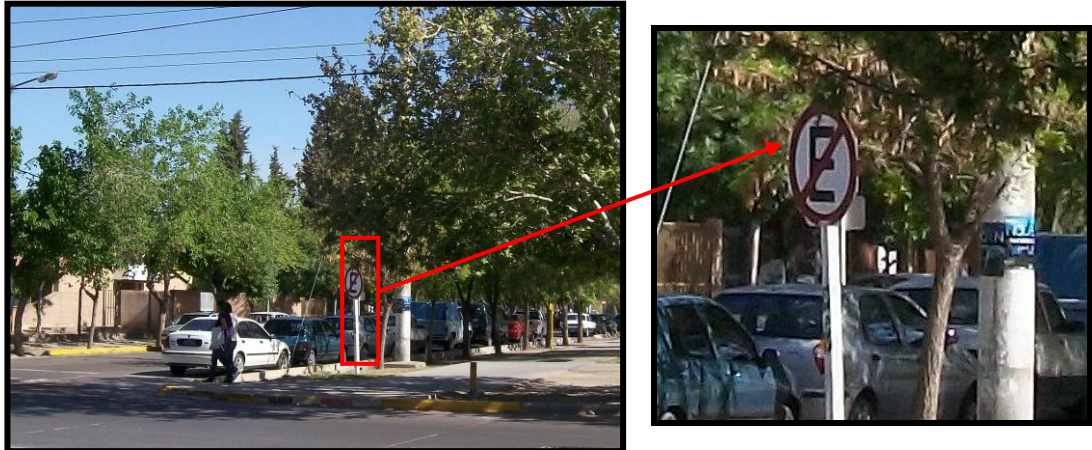
En esta imagen se observa el cartel de prohibido estacionar. En esta oportunidad se observan muchos vehículos estacionados en la calle Abdala. Sin embargo, esta fotografía se tomo un día domingo. En cuanto a la visibilidad de la señal está se encuentra apenas cubierta por las ramas de los arboles presentes en el lugar, pero esta circunstancia no impide su visibilidad.

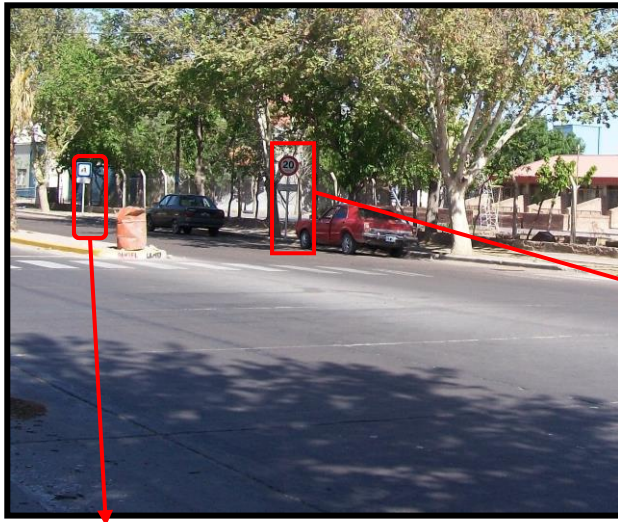
En esta imagen se observa el cartel de máx. 20 km/h, el cual no posee una buena visibilidad debido a la arbolada presente en el lugar

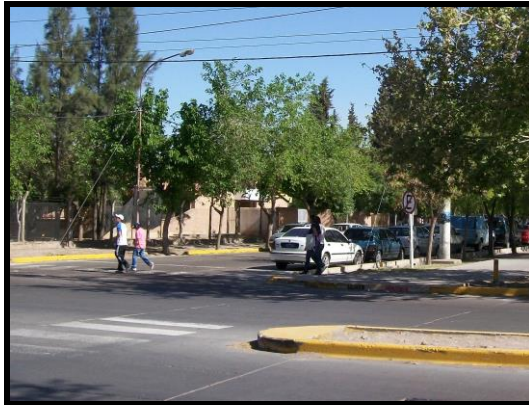
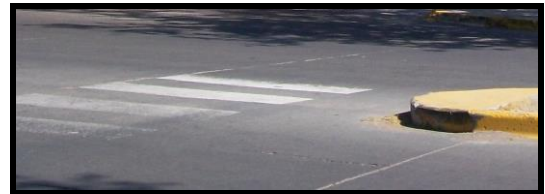
Sendas Peatonales de la Avenida B. S. Mer se encuentran semi-pintadas.

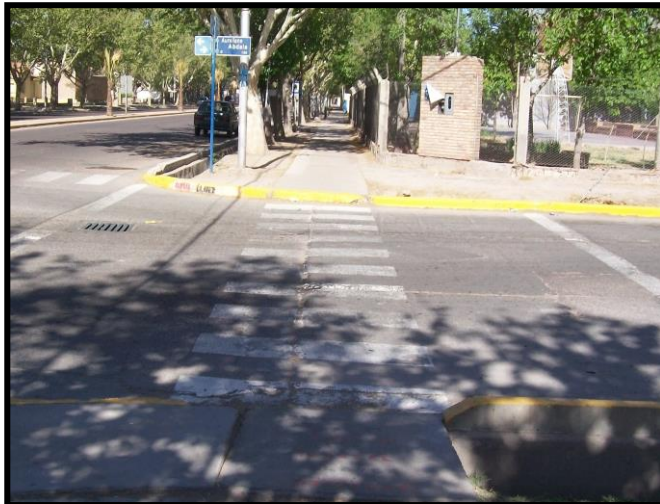
Senda Peatonal de la Calle Abdala. Esta se logra observar, pero se encuentra un poco despintada.

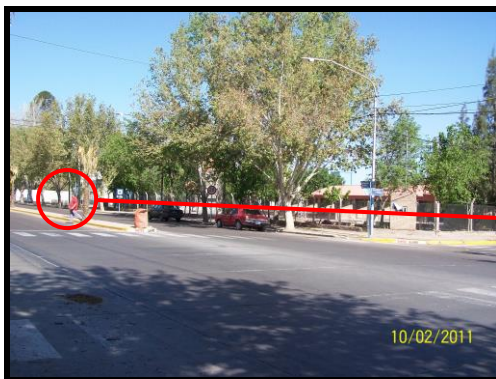
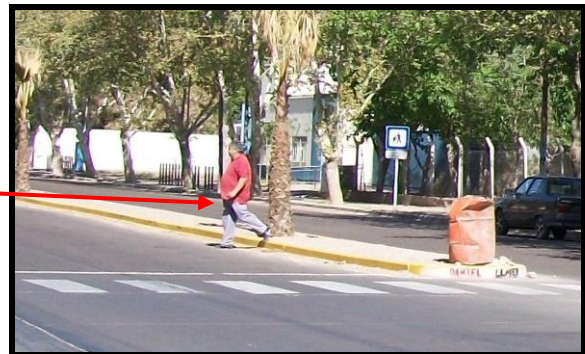
Figura N° 5

Observamos al Peatón cruzar al lado de la Senda Peatonal, que en esta parte de la vía se encuentra claramente visible.

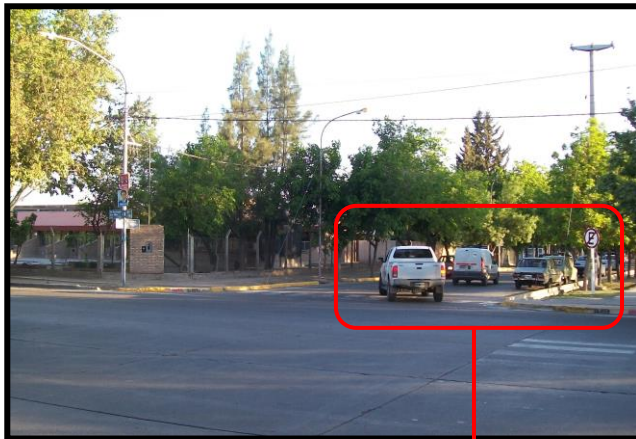
En esta fotografía pueden observarse a los vehículos estacionados en la calle Abdala donde se encuentra ubicado el cartel de “PROHIBIDO ESTACIONAR”, y es la entrada de las ambulancias del Hospital Perrupato. También se observa que los conductores que vienen por la avenida y tratan de girar para tomar la calle Abdala, ocupan parte del carril contrario, porque la calle es angosta.

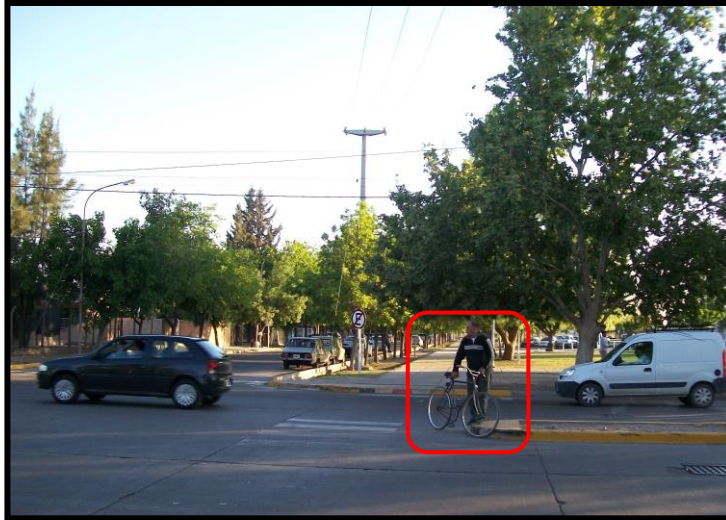
En esta imagen se observa al conductor de la bicicleta parado junto a ella, al lado del boulevard que separa los carriles de circulación de la Avenida Boulogne Sur Mer, tratando de cruzar la avenida.

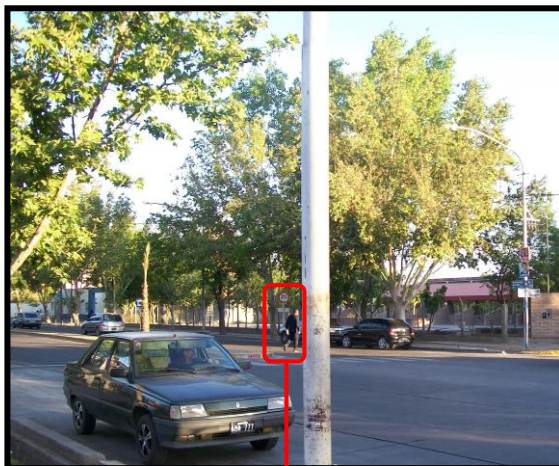
En esta fotografía se observa a un peatón cruzando la Avenida al lado de la senda peatonal que se encuentra semi-pintada

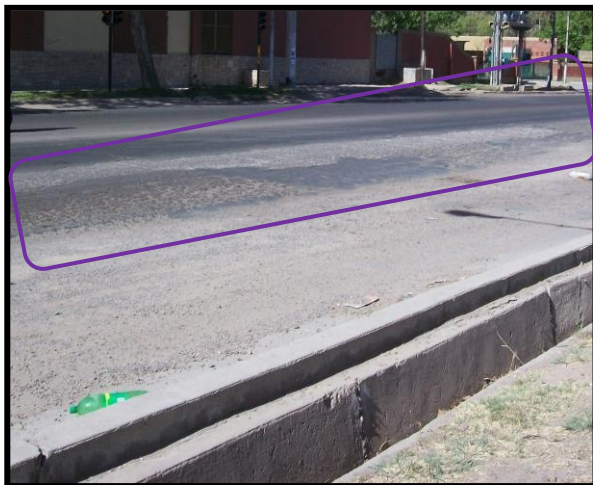
Figura N° 2

Se observa las irregularidades presentes en la Ruta 50 para los vehículos que circulan de Oeste hacia Este.

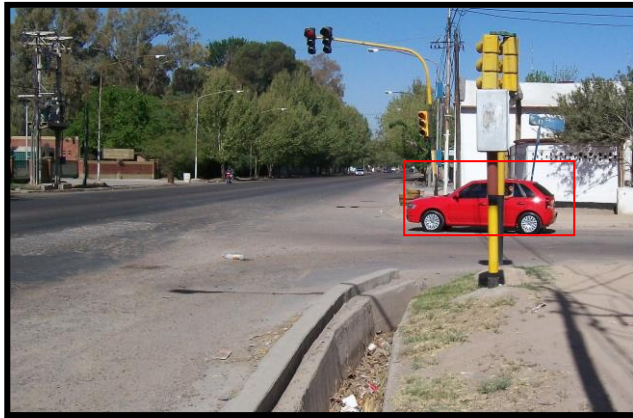
En esta imagen se observa un vehículo que circulaba por calle Canepa con dirección de Sur a Norte, que se detuvo justo en la esquina de la intersección, cuando el semáforo se encontraba en rojo.

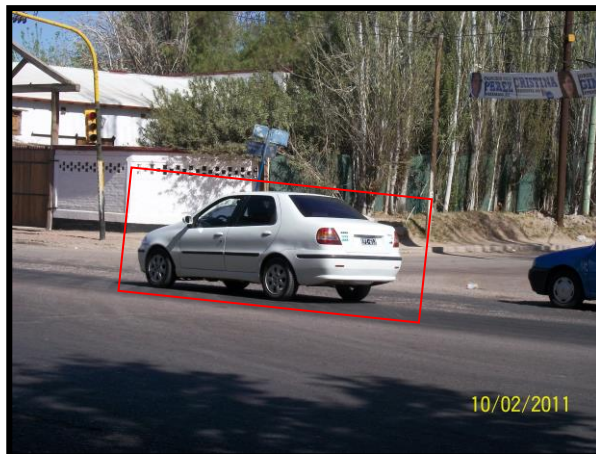
En esta imagen se observa un vehículo que circulaba por Ruta 50 con dirección de Oeste a Este, que se habría detenido en primera instancia en la esquina de la intersección, y luego se habría detenido justo en la mitad de la misma, cuando el semáforo se encontraba en rojo. Luego el vehículo siguió su marcha aún cuando el semáforo no había cambiado de color.

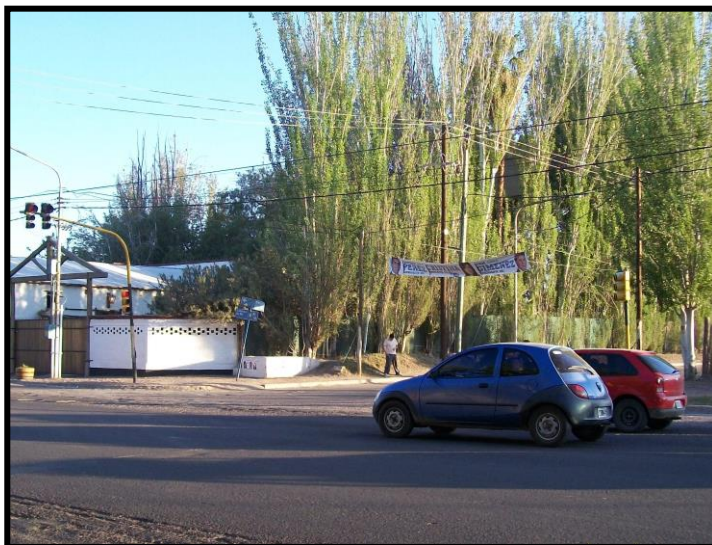
En esta fotografía se observa a dos vehículos que circulaban por la Avenida B.S. Mer de Oeste a Este, detenerse cuando el semáforo se encontraba en rojo en la esquina de la intersección ocupando una pequeña porción de la otra arteria.
